ЭКСПЕРТНОЕ ЗАКЛЮЧЕНИЕ № 182-06062017

Заказчик: ООО «Мобиленд»

Объект исследования: Коммуникатор Sony Xperia XA Dual IMEI: 358128070579328

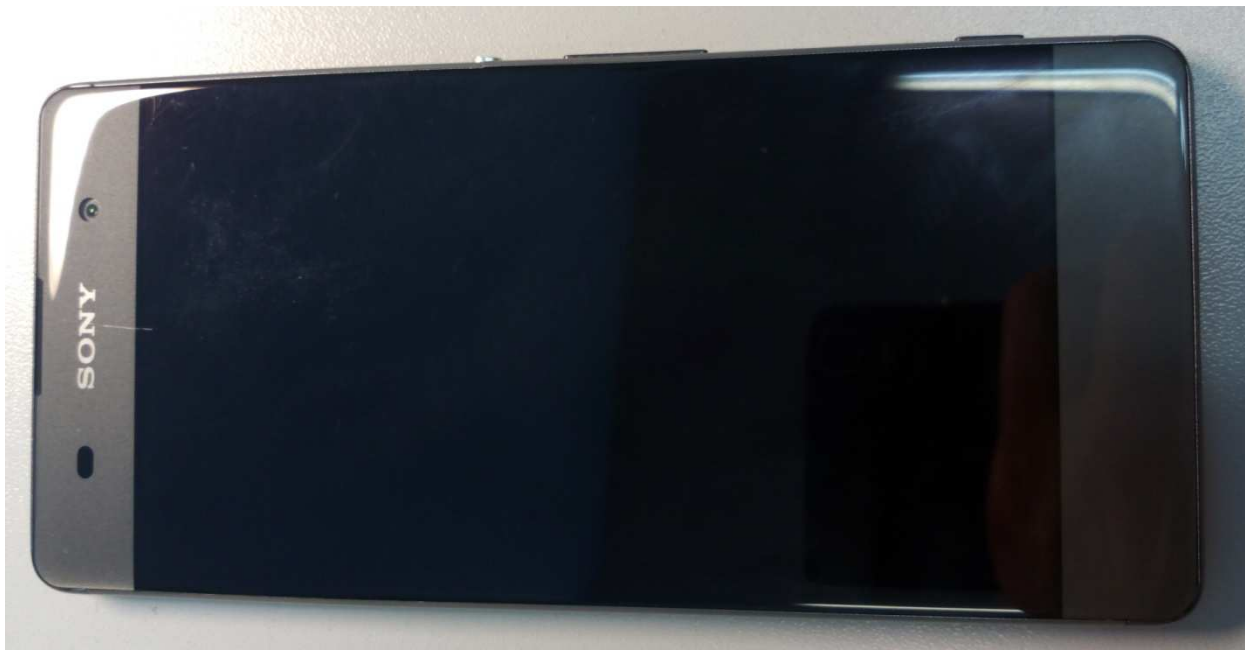
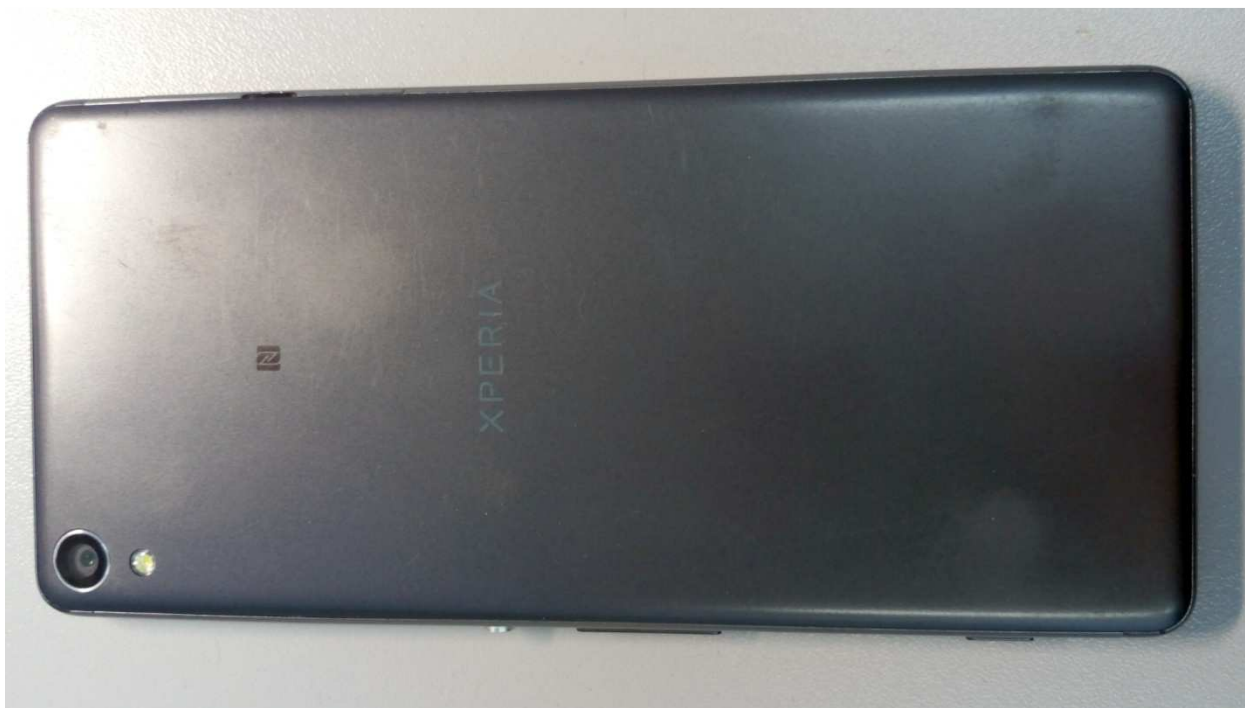
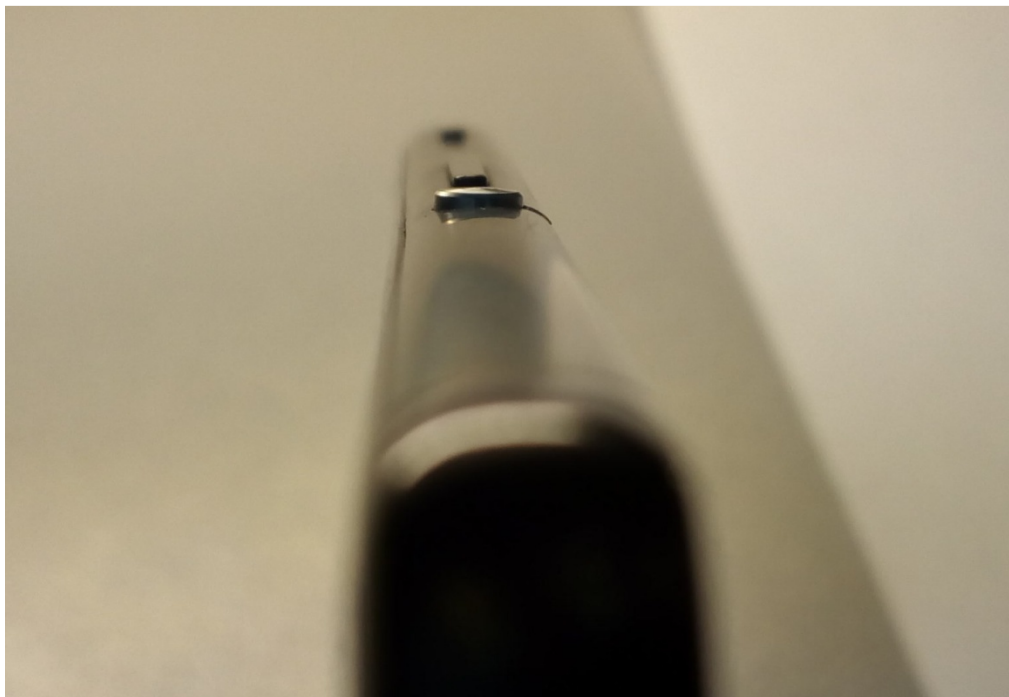
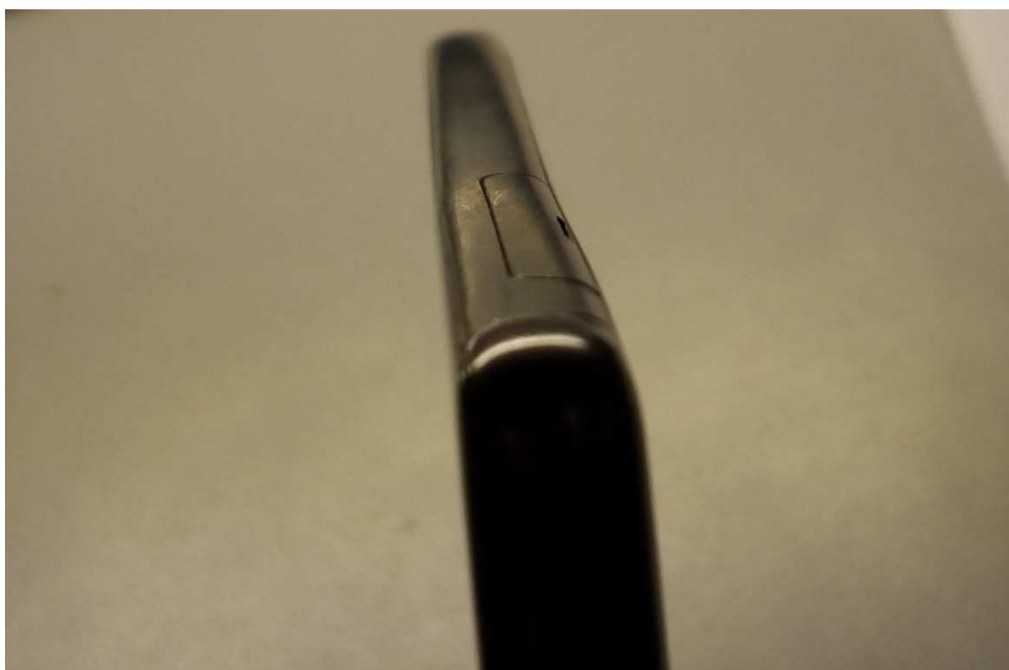
При осмотре внешнего вида обнаружено, что корпус устройства деформирован. Около кнопки включения имеется трещина, вызванная растяжением корпуса при деформации. На корпусе присутствуют царапины и потертости, на дисплее – царапины. ЖК матрица повреждений не имеет. Следов вскрытия и неавторизованного ремонта не обнаружено. Следов воздействия жидкости на корпусе, внутри интерфейсного и аудио-разъема не обнаружено. Произведено фотографирование внешнего вида устройства (Фото 1, 2, 3, 4 - Приложение 1.).

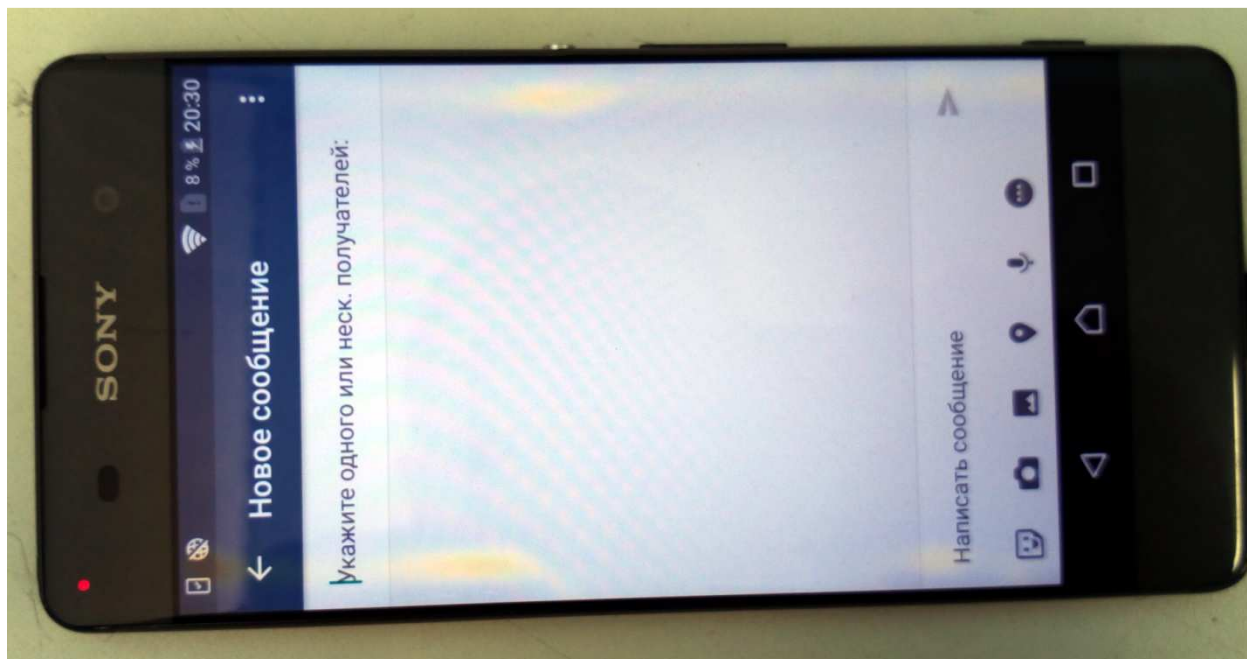
Проведена диагностика устройства и проверка заявленного недостатка. Произведено подключение зарядного устройства и зарядка аккумулятора. В течение процесса зарядки на дисплее устройства отображался индикатор зарядки. Включение устройства и загрузка операционной системы производится без сбоев и зависаний. В левой и правой частях экрана наблюдаются частично прозрачные пятна вытянутой формы (Фото 5. Приложение 1). Пятна имеют желтый оттенок. Наибольшая заметность пятна проявляется на белом фоне. Вследствие обнаруженного недостатка искажается цветопередача экрана в области пятна, что ухудшает характеристики устройства.

Подобный недостаток характерен для дисплеев, изготовленных по технологии OGS (One Glass Solution). Пространство между защитным стеклом и ЖК матрицей в таких дисплеях заполнено специальным адгезивом-компаундом. В нормальном состоянии сборка (ЖК матрица, компаунд и защитное стекло) не имеют значимых механических напряжений. Затемнение области происходит вследствие фиксации механического напряжения, что, как правило, происходит при чрезмерном механическом

воздействию, совмещенном с нагревом. Очевидно, что к исследуемому устройству было приложено чрезмерное механическое воздействие, в результате чего алюминиевый корпус получил остаточную деформацию и трещину в месте изгиба, а более упругий дисплейный модуль – постоянное механическое напряжение. Таким образом, обнаруженный недостаток (пятна на дисплее) имеет непосредственную связь с чрезмерным механическим воздействием. Чрезмерное механическое воздействие является нарушением условий эксплуатации. Для устранения недостатка потребуется замена дисплейного корпуса и дисплейного модуля устройства.

Устройство неработоспособно и непригодно к использованию. Обнаружен недостаток: желтые пятна на дисплее. Недостаток возник вследствие чрезмерного механического воздействия. Чрезмерное механическое воздействие является нарушением условий эксплуатации, и недостатки устройства, возникшие вследствие нарушений условий эксплуатации, не подлежат устранению в рамках гарантийного обслуживания.

Фото 5. Пятна на экране.
