## ЗАКЛЮЧЕНИЕ ЭКСПЕРТА

№ 126/25.1

Для исследования представлен сотовый телефон стандарта WCDMA850/900/1700/2100 GSM/EDGE 850/900/1800/1900 Nokia N8-00 RM-596 IMEI 356988048415950 (Фото 1), также в комплекте имеются заводская картонная коробка, комплектное сетевое зарядное устройство с логотипом Nokia, карта памяти MicroSD 1Gb. Обозначение производителя на корпусе изделия имеет надпись «Сделано в Финляндии».

ФОТОТАБЛИЦА К ЗАКЛЮЧЕНИЮ ЭКСПЕРТА № 126/25.1 от 15.05.2013г.

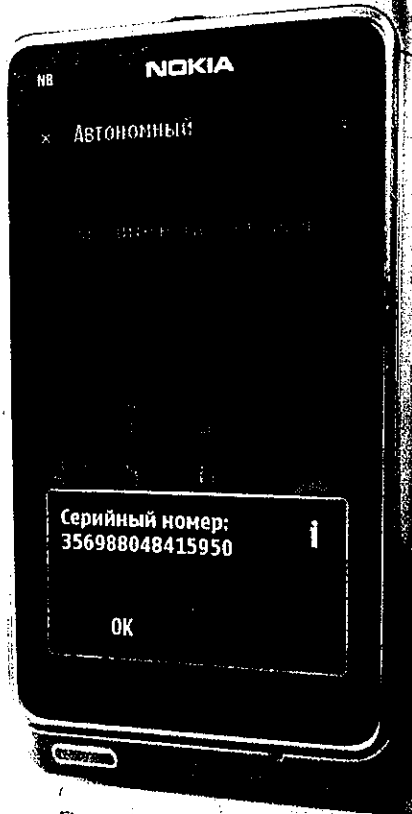
Фото 1 Представленный для исследования сотовый телефон.

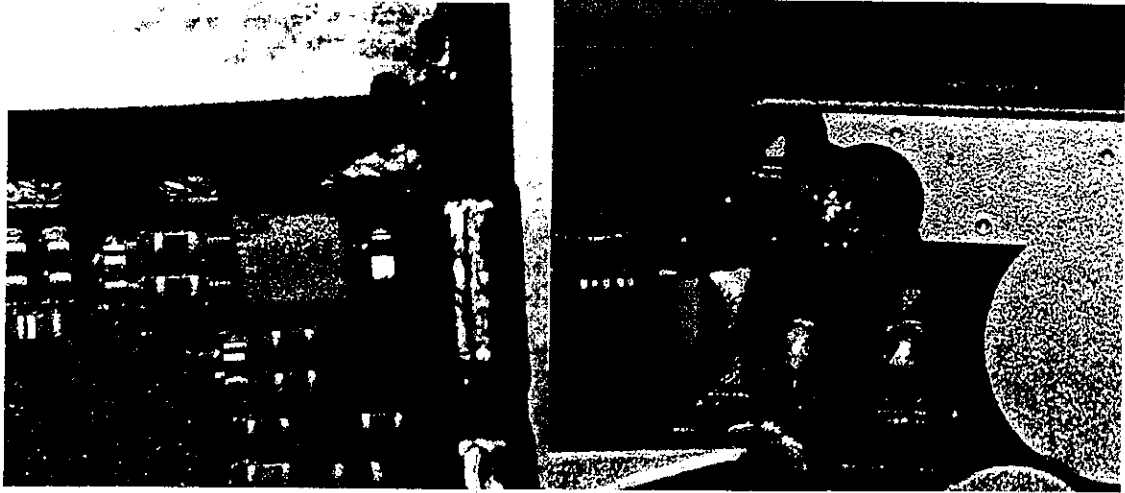
Фото 6, 7 Сколы и частичное разрушение корпусов электронных компонентов.

В ходе анализа по результатам осмотра и проведенного тестирования, установлено, что на момент проведения исследования сотового телефона Nokia N8-00 RM-596 IMEI 356988048415950, в нем выявлены недостатки: отсутствие загрузки операционной системы при установленной Sim-карте, отсутствие синхронизации с ПК, спорадические перезагрузки операционной системы. Механизм возникновения выявленных недостатков связан с нарушением целостности электрических цепей скрытых в многослойной структуре, либо паянных контактных соединений электронных компонентов системной платы вследствие воздействия направленной силы на корпус сотового телефона, а так же проведение неквалифицированных ремонтных работ с использованием паяльного оборудования. Более точно установить причину возникновения имеющихся в изделии недостатков, возможно только путем проведения ремонтных работ в условиях сервисной мастерской: замена неисправных электронных компонентов (при необходимости замена системной платы изделия) и обновление программного обеспечения.
